Informe de restauración del órgano de Villar de Cañas

Campaña de verano 2005
Universidad Complutense de Madrid

UNIVERSIDAD COMPLUTENSE DE MADRID
DIRECTOR: LUIS PRIEGO PRIEGO
COORDINADORA: RUTH REMARTÍNEZ MARTÍNEZ

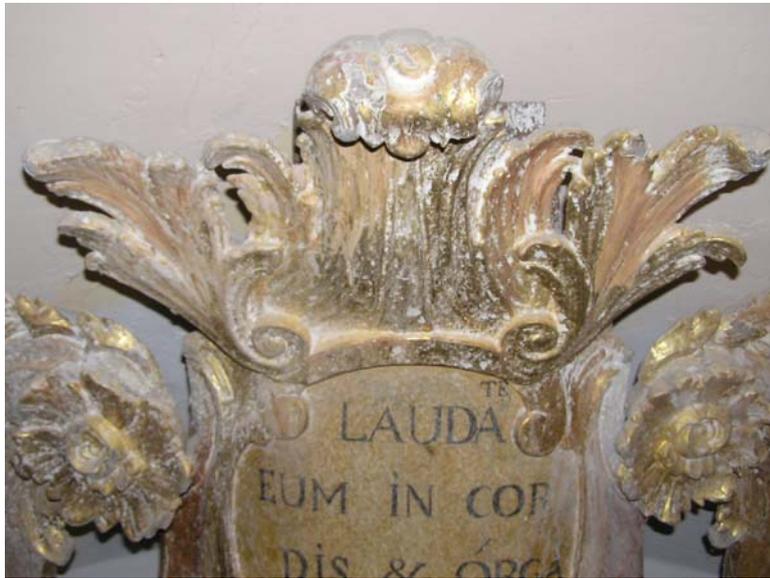
Muestra gran cantidad de polvo y suciedad acumulada por toda la superficie, provocando deterioro a los materiales, aportando peso y atrayendo a la humedad. También se muestran salpicaduras de pintura blanca en toda la superficie debido a la obra que se realizó en la iglesia.

Detalle de la cartela salpicada de pintura y con suciedad superficial.

Previamente al tratamiento de la estructura, se realizó una limpieza general de suciedad superficial, eliminando los depósitos de polvo y suciedad general mediante un aspirador y brochas de pelo suave. También se eliminaron los restos de escombros localizados en la parte superior del órgano que dotaban de un peso innecesario para el órgano y que podría producir daños más serios.

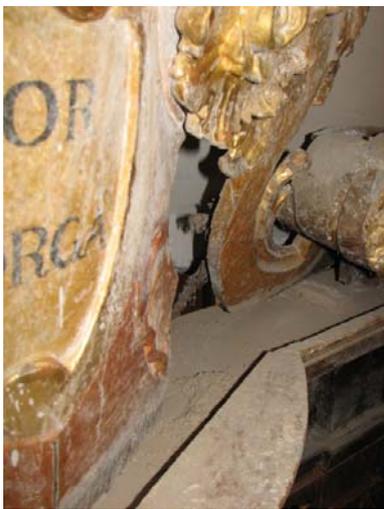
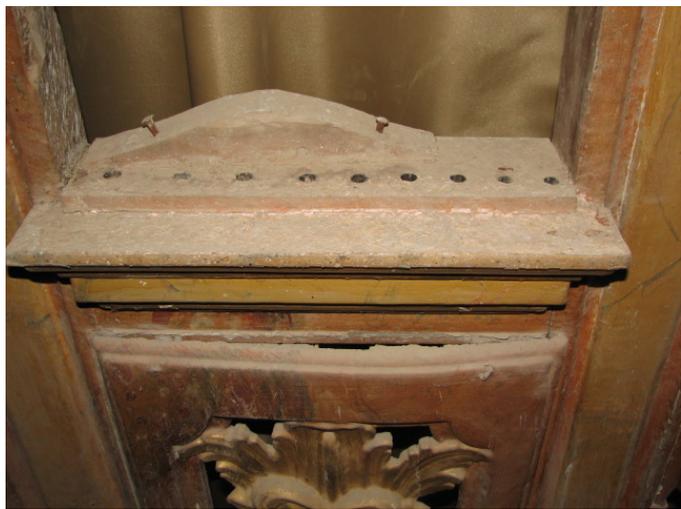
Detalles de suciedad superficial acumulada.

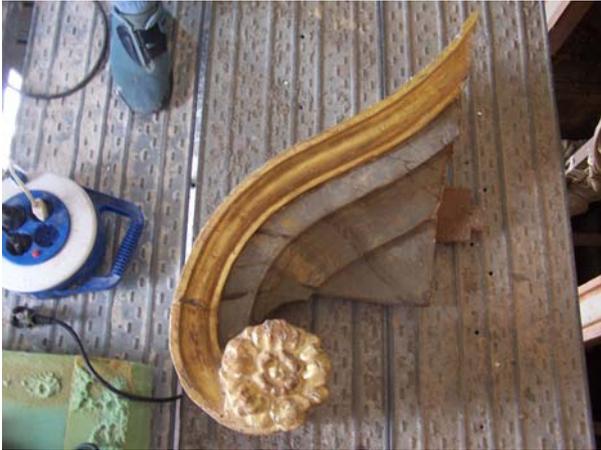
Se aprecia inestabilidad en algunos de sus elementos, como en las copas laterales del piso superior y en algunos elementos decorativos que tienen peligro de desprendimiento. Además faltan algunos materiales estructurales en el segundo piso y muchos de ellos se encuentran alabeados, desprendidos totalmente o con partes sueltas.

Parte del ático con peligro de desprendimiento.

Tras los tratamientos previos se comenzó con la consolidación estructural del órgano. El primer paso fue la recolocación de piezas. El remate lateral derecho o “sostenido” (antorcha derecha) se fijó mediante una resina sintética termoplástica con una carga y espigas. Para asegurar la fijación de la pieza ésta fue sujeta mediante un sistema de presión durante el proceso de curado de dicha resina.

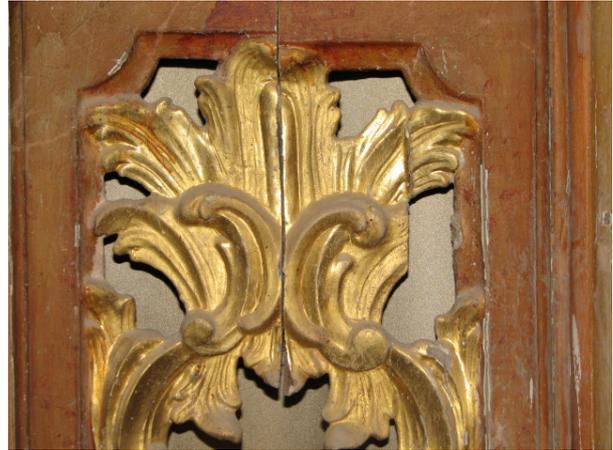
Presenta numerosas grietas en los tableros y en las molduras así como separaciones en las uniones entre maderas como consecuencia del movimiento natural de la madera y por los cambios de temperatura que incrementan dichos deterioros.

Relieve con grietas en la madera.

A continuación se procedió al sellado de grietas mediante un enchuleado con madera de balsa y con adhesivo sintético reversible. Las fisuras, en cambio, fueron selladas mediante una resina sintética termoestable, en concreto una resina epoxídica.

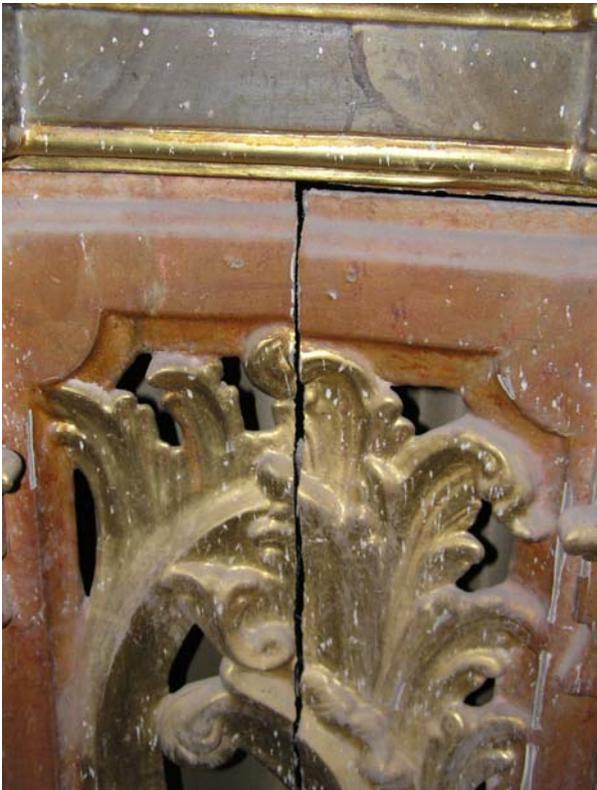
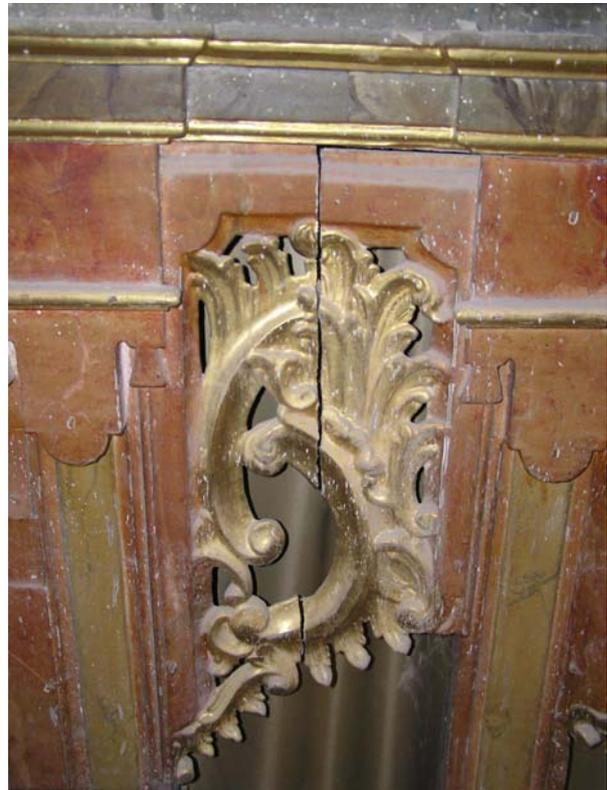
Detalles de diversas grietas en la madera en diferentes relieves dorados.

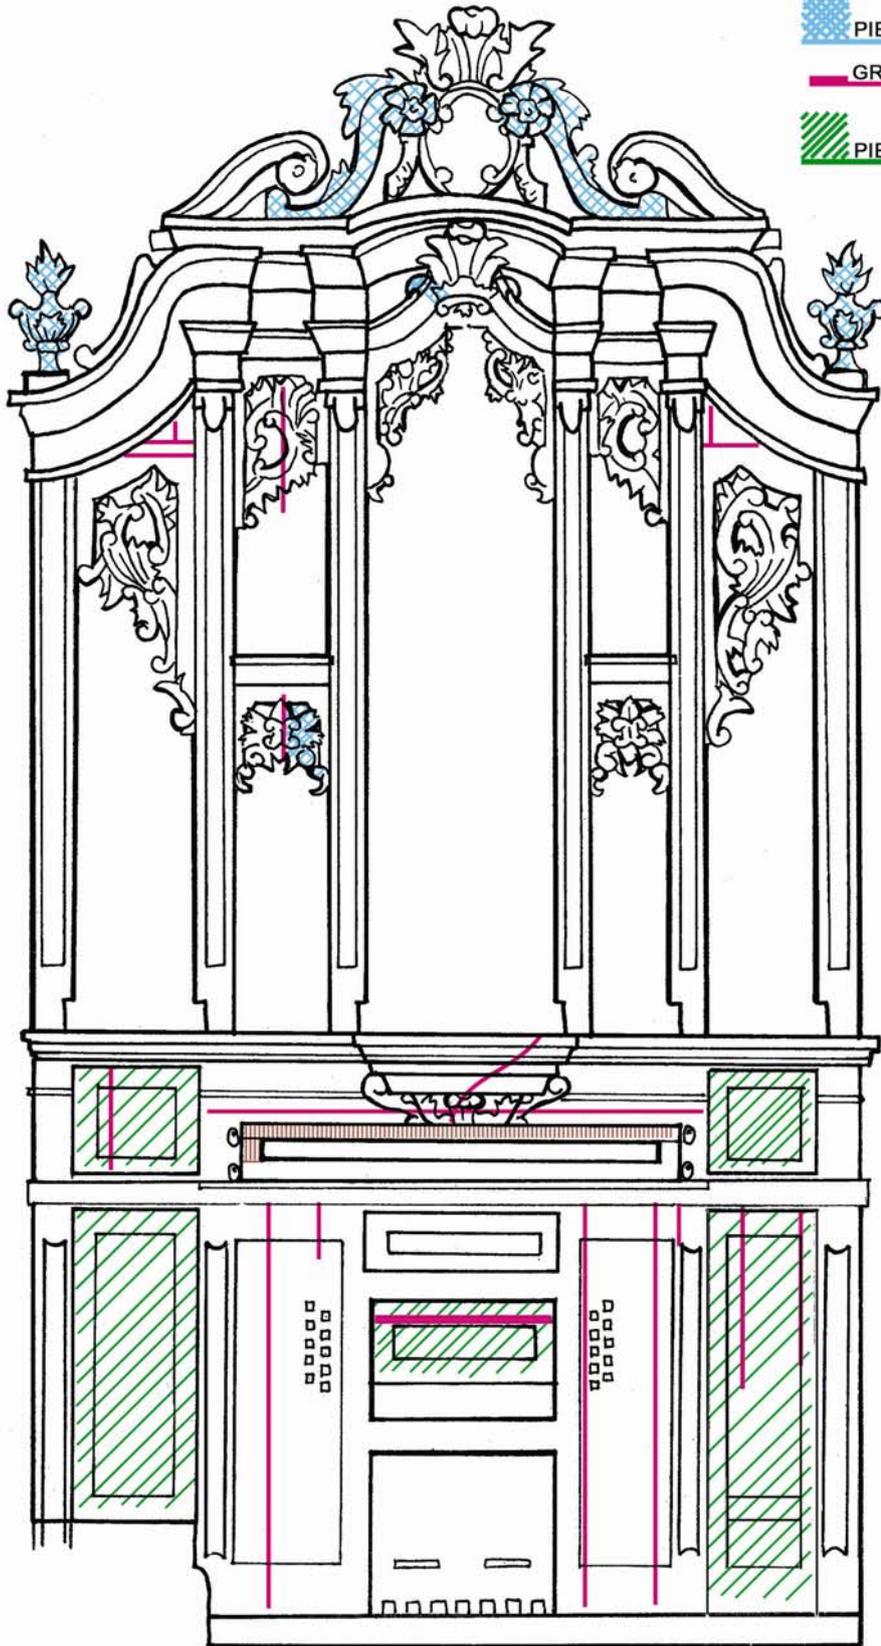
Esquema resumen sobre las alteraciones en la estructura.

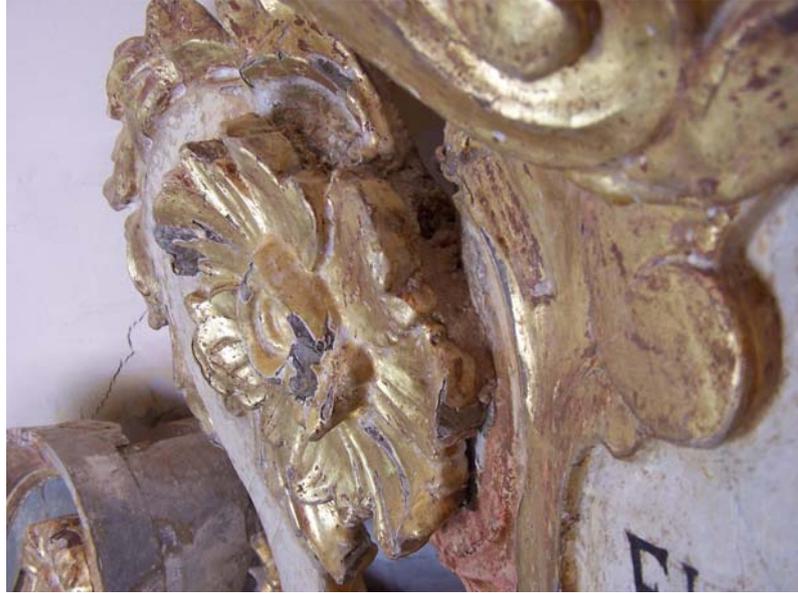
Los aparejos no presentan un mal estado de conservación excepto en algunas zonas donde hubo desprendimientos y donde aparece levantado y desquebrajado debido a golpes, tensiones y pesos. Este es un problema que se repite por toda la superficie del órgano.

Detalle en la cartela de desprendimientos en el aparejo con la madera vista.

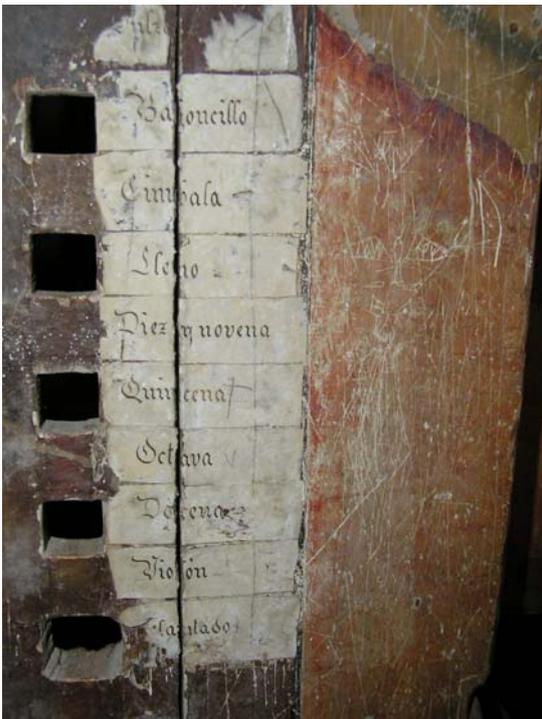
Además aparecen surcos e incisiones provocados por objetos punzantes como resultado de un daño antropogénico dejando a la vista, preparaciones inferiores e incluso el propio soporte de madera.

Detalles del vandalismo.

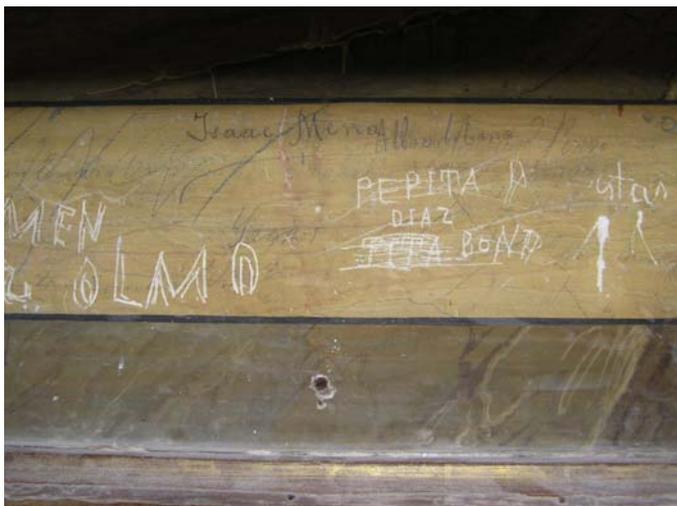
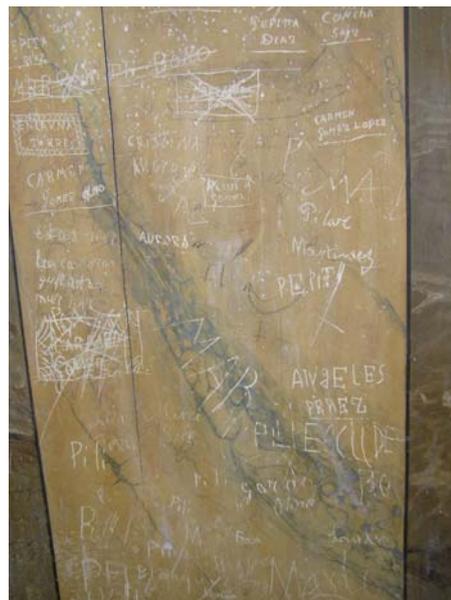
La policromía en general se encuentra en buen estado, excepto la parte inferior de la estructura del órgano, la cual aparece arañada y con inscripciones como consecuencia de los daños producidos por el hombre, tal y como se ha indicado en el anterior apartado. Se observan diversas incisiones de varias profundidades y distintos tamaños, que en muchos casos no sólo ha desprendido la pintura sino que ha producido el arranque de las capas inferiores de la preparación, a causa del vandalismo. También se encuentran inscripciones con lápiz con la misma función antropogénica pero provocando un daño menor que las incisiones anteriormente descritas.

Detalles de los daños antropogénicos.

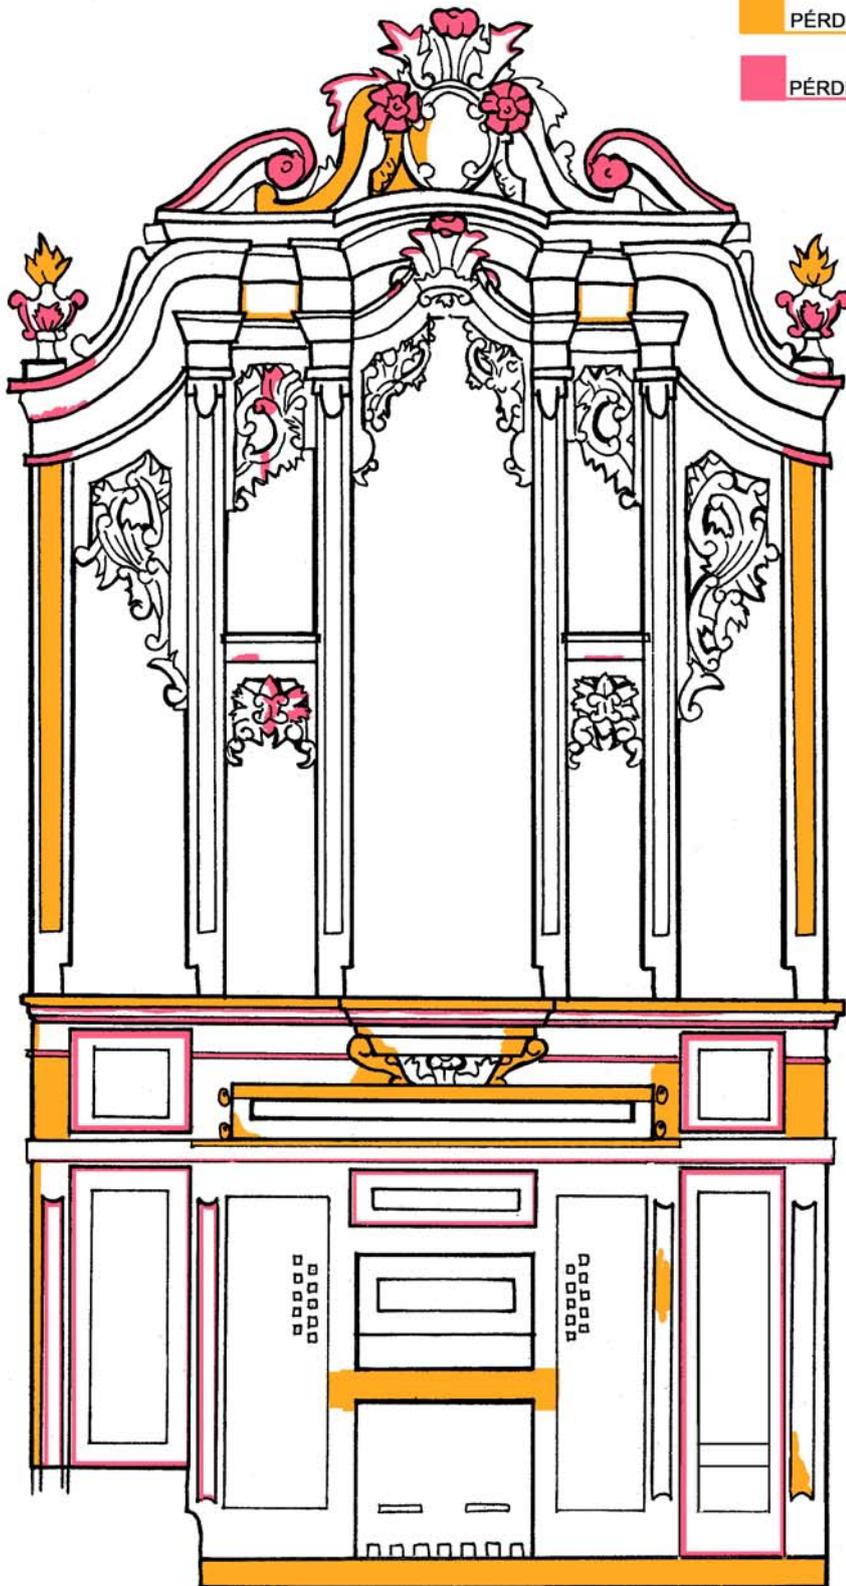
Esquema resumen sobre las alteraciones: faltas de policromía y de oro.

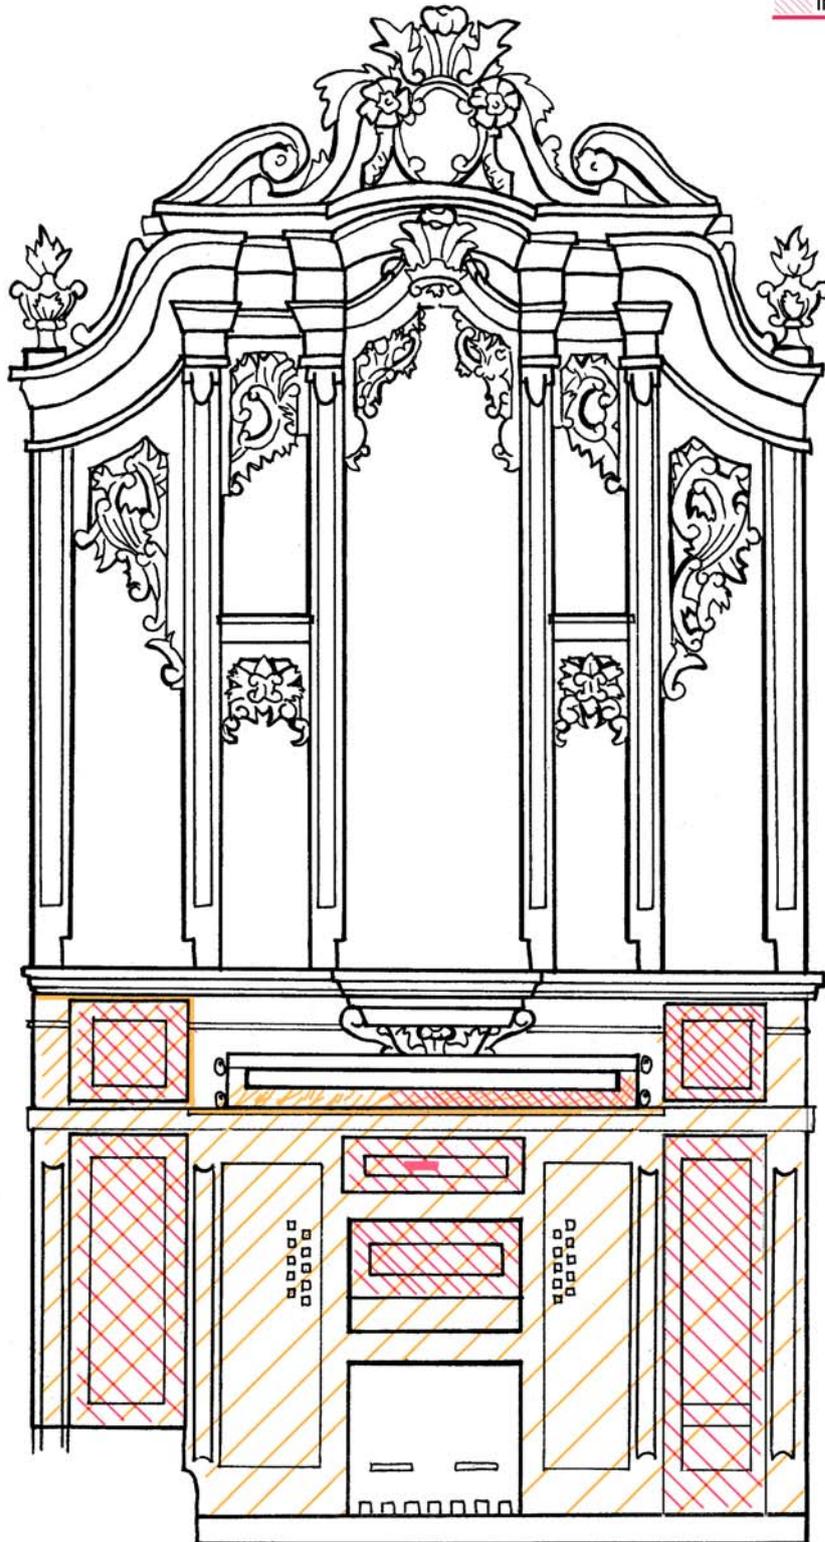
Esquema resumen sobre las alteraciones: incisiones en la policromía e inscripciones.

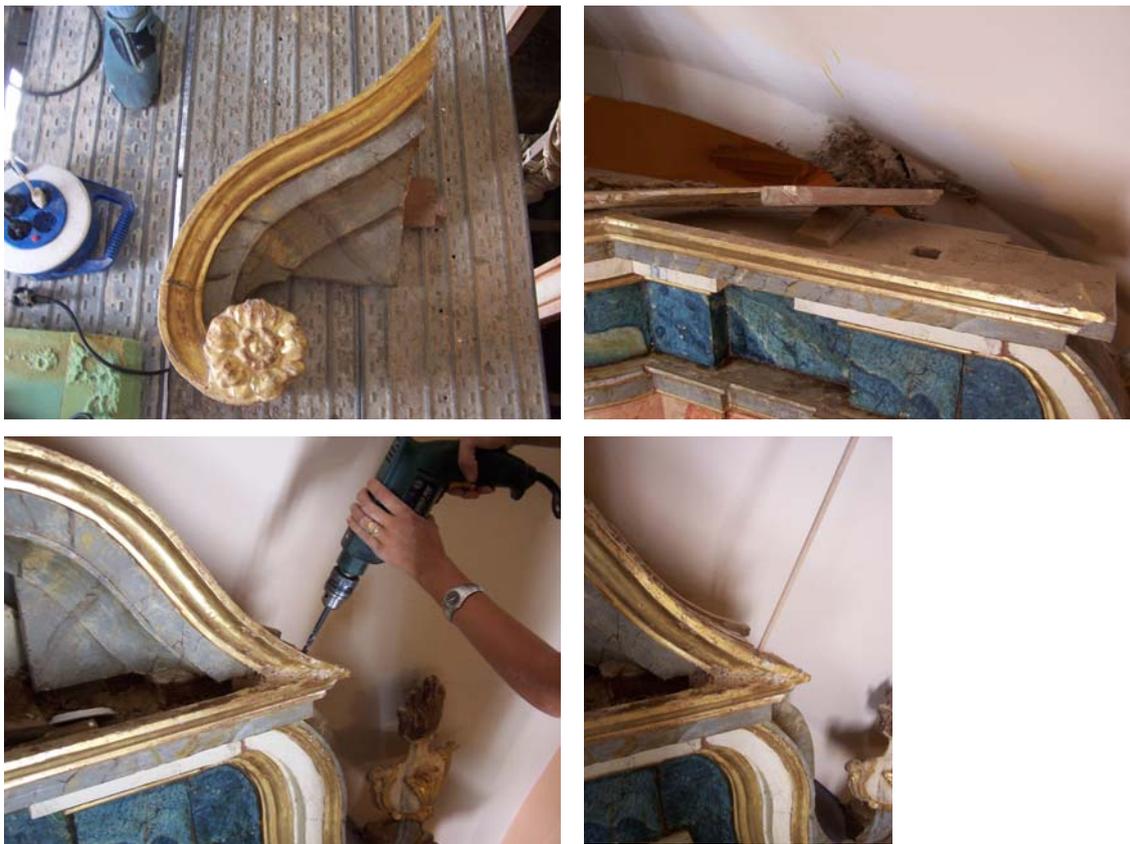
Diferentes imágenes que describen el proceso estructural de una pieza dañada.

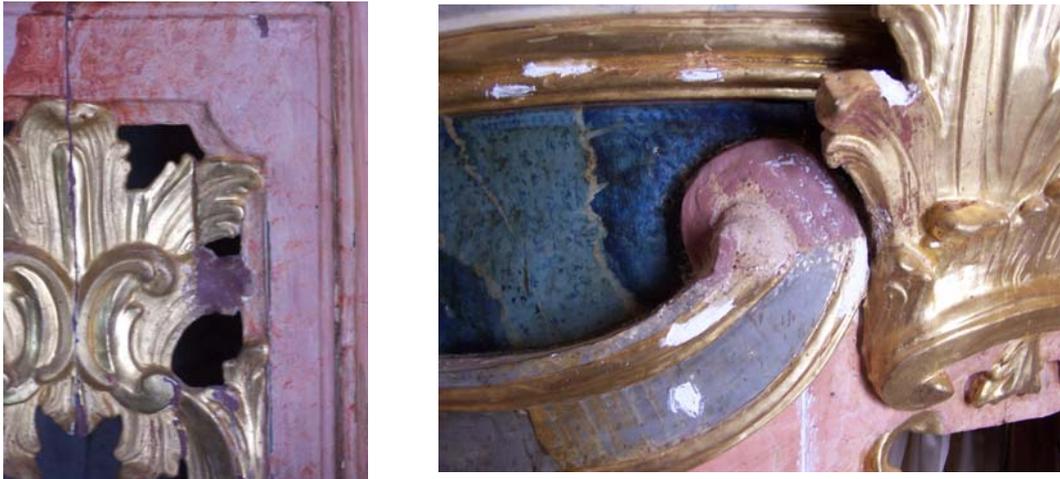
Dos ejemplos de reintegraciones volumétricas mediante resina sintética.

Por último, se trataron las reintegraciones volumétricas que se tallaron en la voluta inferior derecha y en la voluta central que faltaban con madera de pino fijadas por medio de espigas y un adhesivo sintético. Para la tapa del “secreto” situada en el segundo cuerpo se hizo una reintegración volumétrica completa mediante una pieza de nueva fábrica realizada en madera de pino.

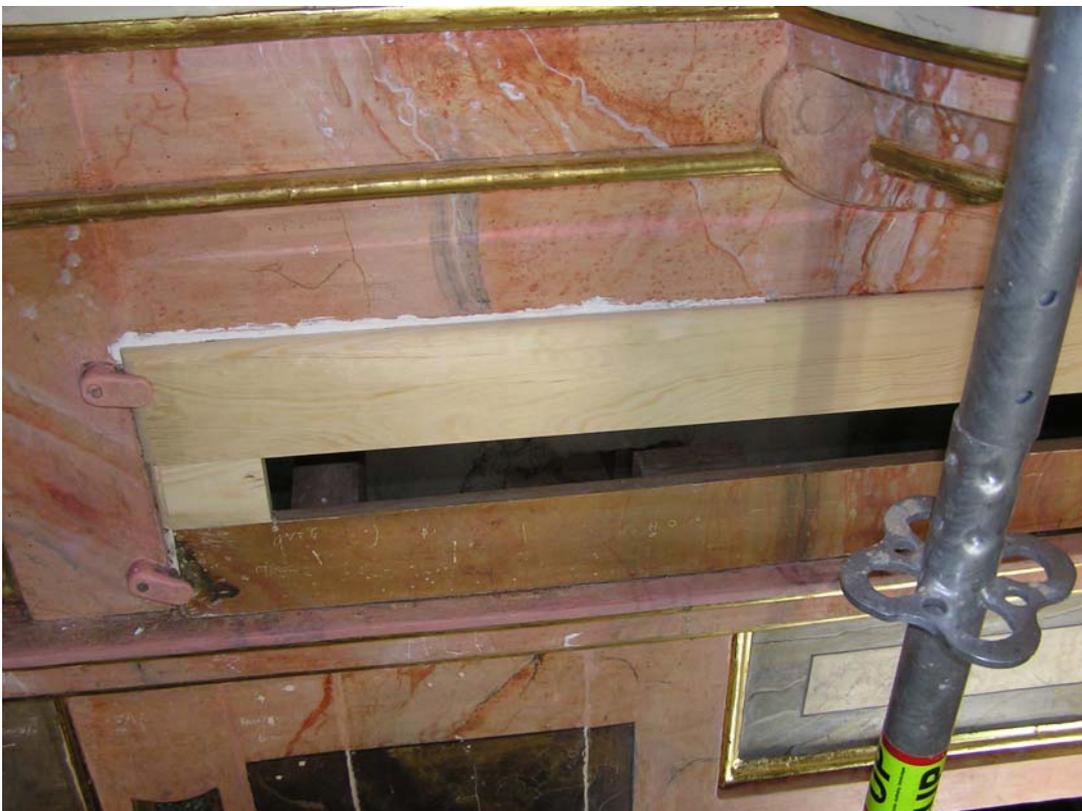
Reintegración volumétrica mediante pieza de nueva fábrica de la tapa del secreto.

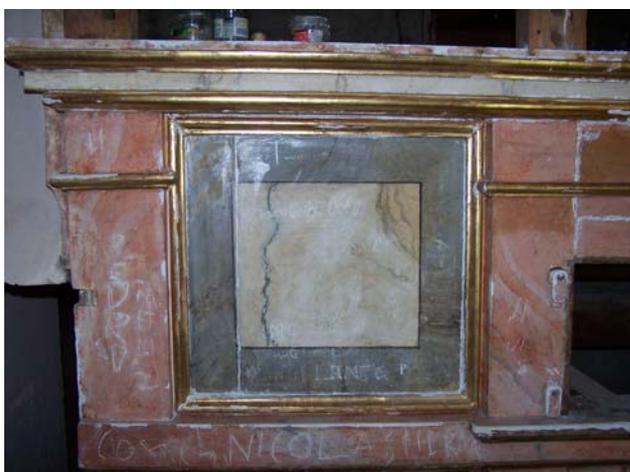
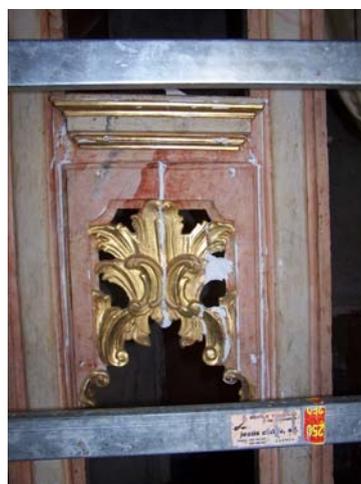
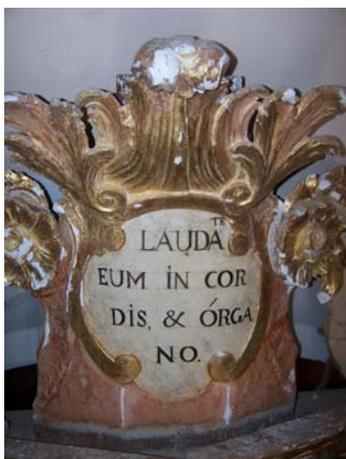
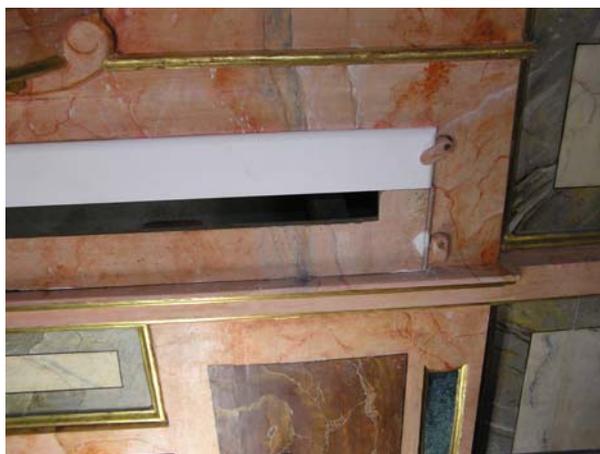
Diferentes imágenes del proceso de estucado y desestucado.
Arriba izq. Panel del segundo cuerpo. Drcha. Relieve del tercer cuerpo.
Abajo iza. Cartel del ático. Drcha. Tapa del secreto del segundo cuerpo.

Finalizada la preparación de la superficie, se acometió la reintegración volumétrica de las pérdidas de policromía o lagunas. Para ello se utilizó un estuco sintético para diferenciarlo así del original.

Una vez estucadas las lagunas, se comenzó el desestucado de éstas nivelando a la policromía original, mediante sistemas mecánicos por bisturí y lijas de agua y mediante sistemas químicos por disolventes. Tras el desestucado se aplicó a la obra una capa de protección consistente en una resina de goma laca al 10 % en alcohol para saturar los colores originales y protegerlos y reforzar las lagunas recién estucadas.

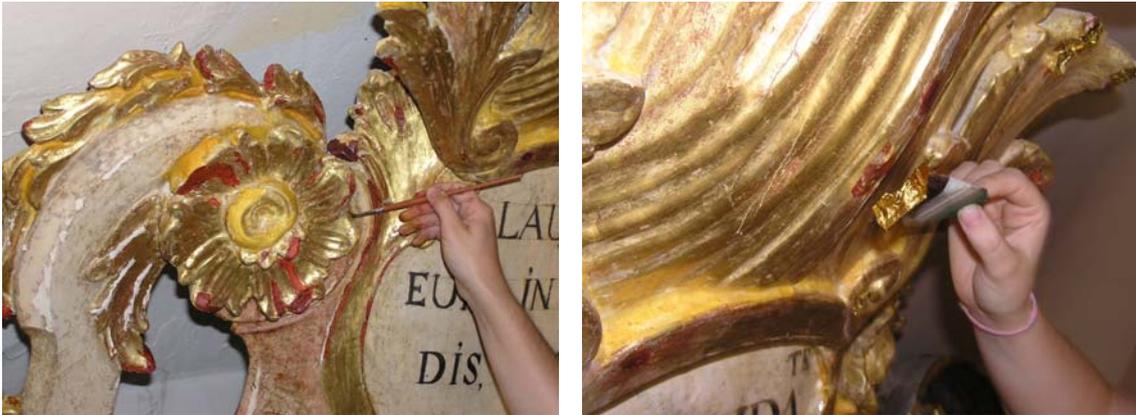
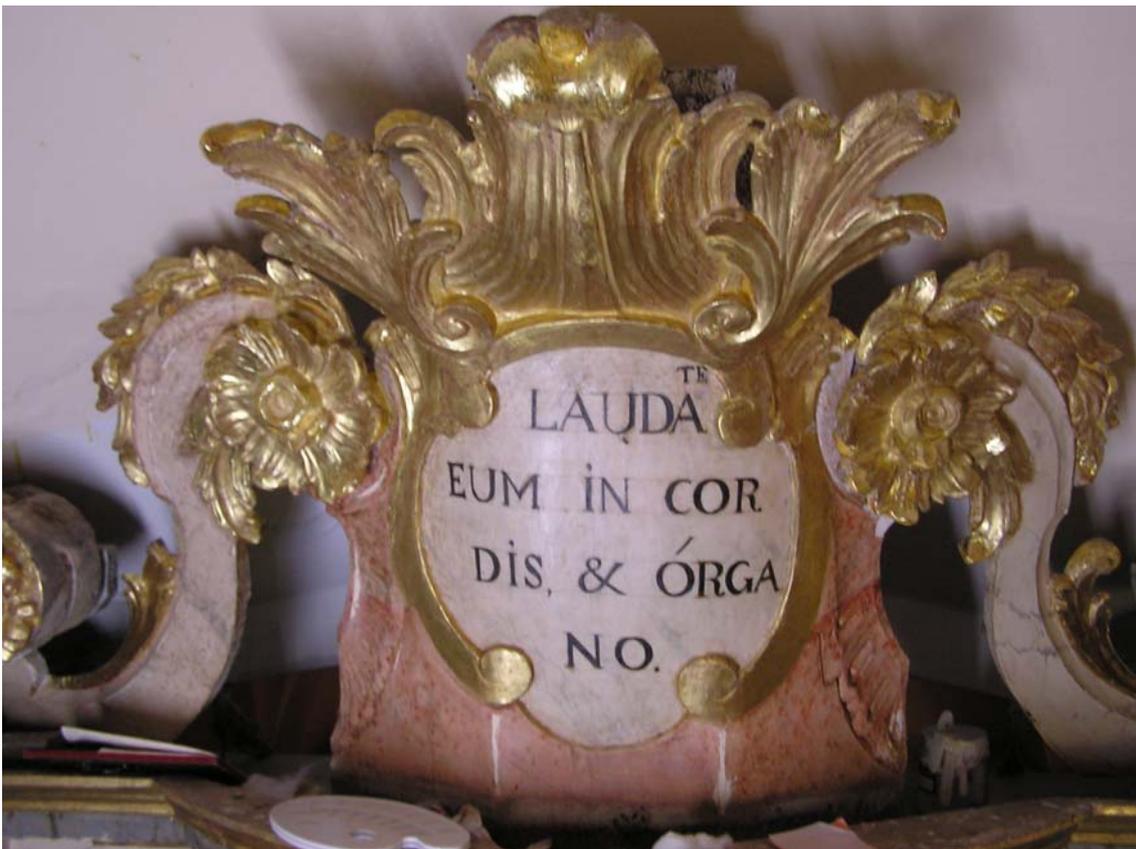
Proceso de reintegración mediante dorado en la cartela del ático.

Para las zonas donde faltaba oro se realizó una reintegración mediante oro fino de 22 quilates por un proceso tradicional de dorado al agua que permite la compatibilidad con el proceso original también al agua.

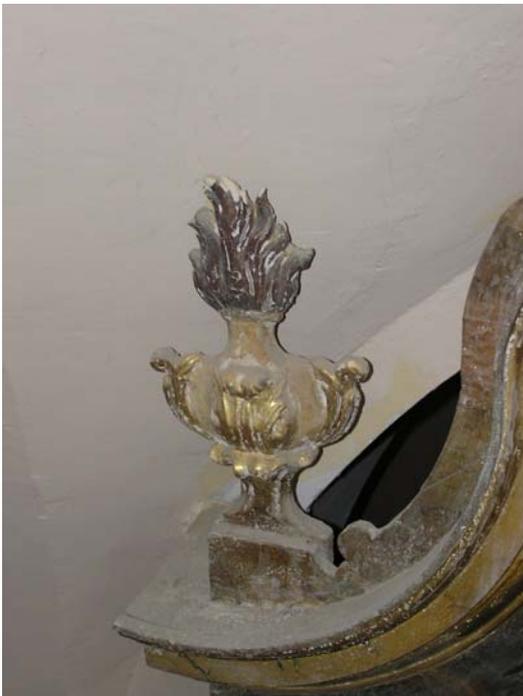
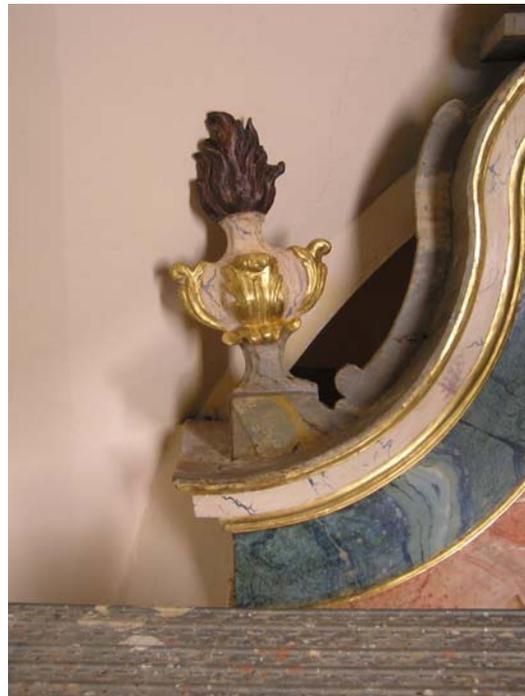
Izq. Remate del ático antes de la restauración. Drcha. Remate del ático tras la reintegración.

Para las zonas con faltas cromáticas de marmolizados se utilizaron técnicas reversibles que permiten la discernibilidad con la policromía original. Se realizan reintegraciones cromáticas en los lugares donde ha perdido la policromía original siguiendo el mismo motivo.

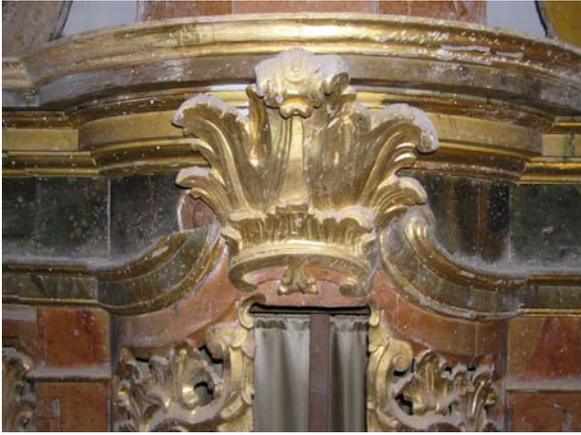
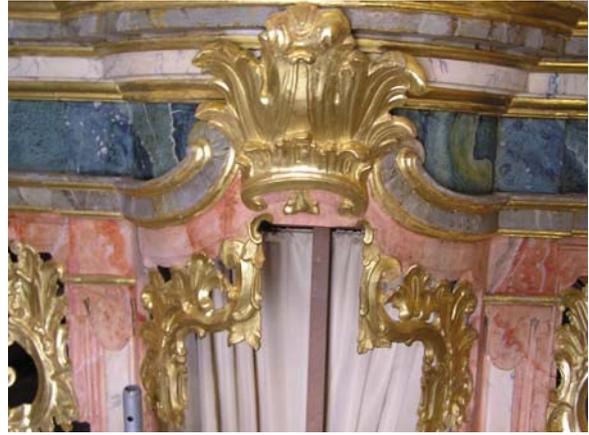
Izq. Relieves dorados antes de la restauración. Drcha. Relieves dorados tras la reintegración.

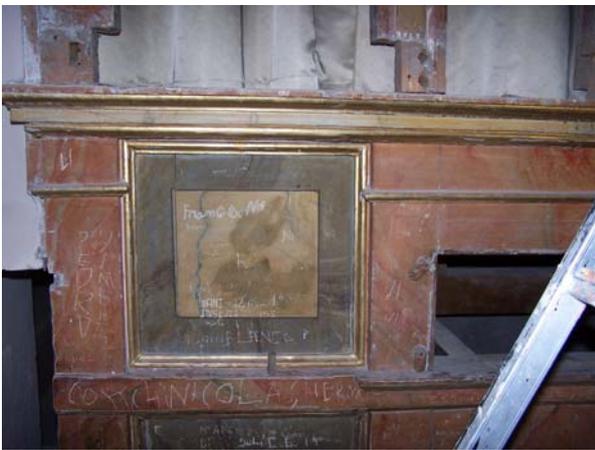
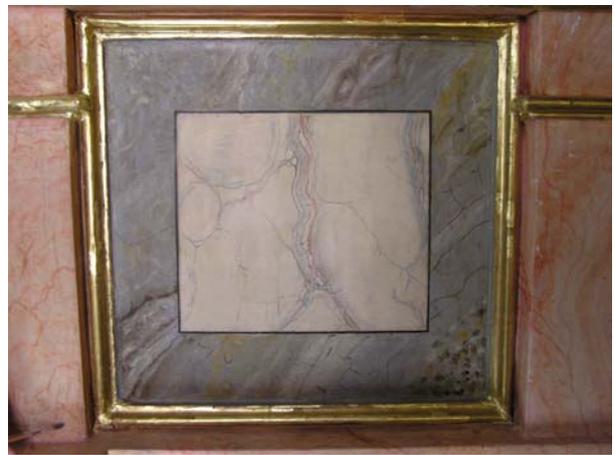
Izq. Panel marmolizado antes de la restauración. Drcha. Panel tras la reintegración.
