Informe de restauración del órgano de Villar de Cañas

Campaña de verano 2005
Universidad Complutense de Madrid

UNIVERSIDAD COMPLUTENSE DE MADRID
DIRECTOR: LUIS PRIEGO PRIEGO
COORDINADORA: RUTH REMARTÍNEZ MARTÍNEZ

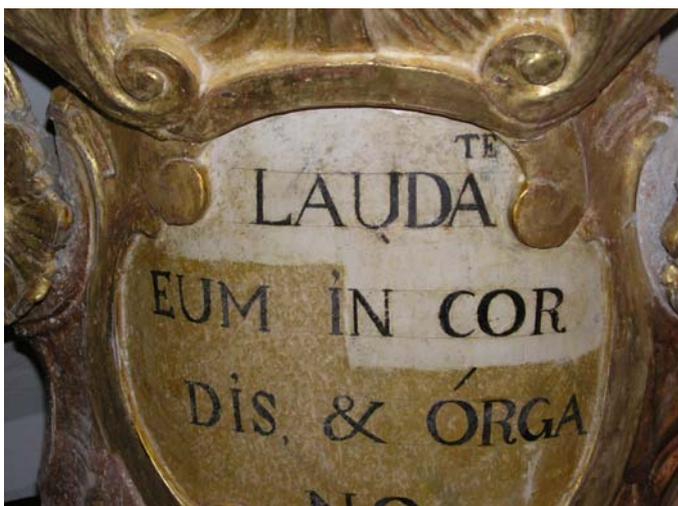
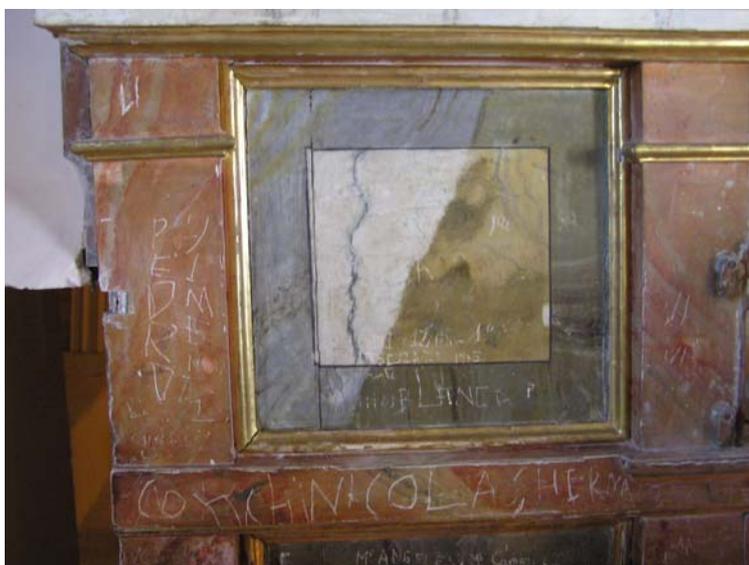
Piezas en proceso de limpieza.
Arriba: cartela del ático.

Abajo: panel marmolizado del segundo cuerpo.

Dicha limpieza se realizó alternando dos procesos, es decir mediante procesos químicos, con ayuda de papetas e hisopos y con procesos mecánicos mediante bisturí en zonas donde fue necesario su utilización. En la limpieza se utilizaron diversas mezclas de disolventes inocuos para la policromía y el dorado de los relieves y molduras. Estas mezclas se utilizan en la pieza tras haber realizado unas exhaustas pruebas de solubilidad en cada zona del órgano y no son utilizadas por igual en todas las partes de la obra. De ahí que se haya tenido que utilizar diversas mezclas de disolventes, entre ellos:

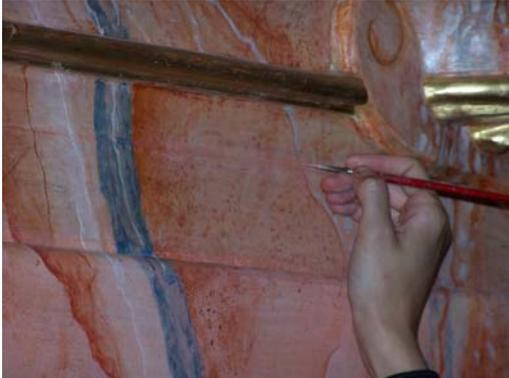
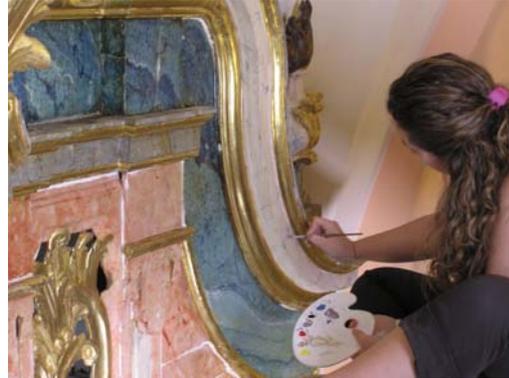
Reintegración cromática en diversas zonas de la obra.

Para las zonas con faltas cromáticas de marmolizados se utilizaron técnicas reversibles que permiten la discernibilidad con la policromía original. Se realizan reintegraciones cromáticas en los lugares donde ha perdido la policromía original siguiendo el mismo motivo.

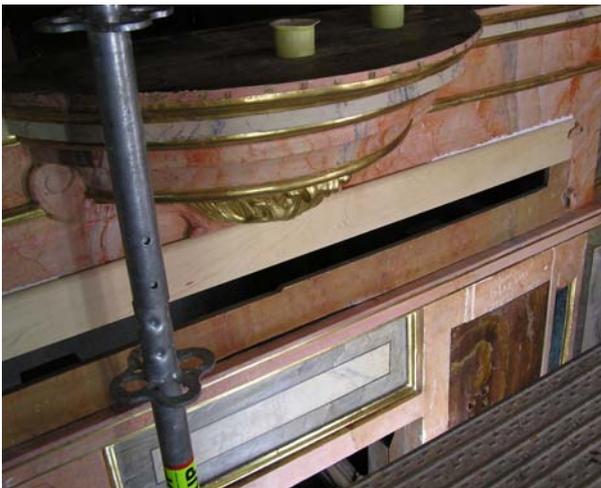
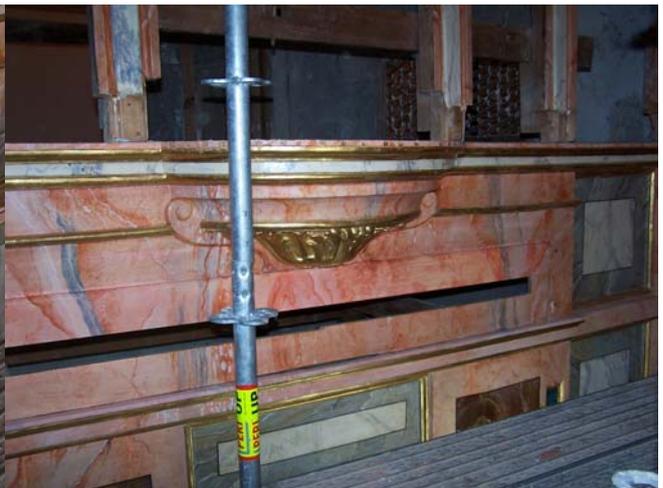
Izq. Tapa del secreto de nueva fábrica.

Drcha. Tapa del secreto tras la reintegración.

Por último, se trataron las reintegraciones volumétricas que se tallaron en la voluta inferior derecha y en la voluta central que faltaban con madera de pino fijadas por medio de espigas y un adhesivo sintético. Para la tapa del “secreto” situada en el segundo cuerpo se hizo una reintegración volumétrica completa mediante una pieza de nueva fábrica realizada en madera de pino.

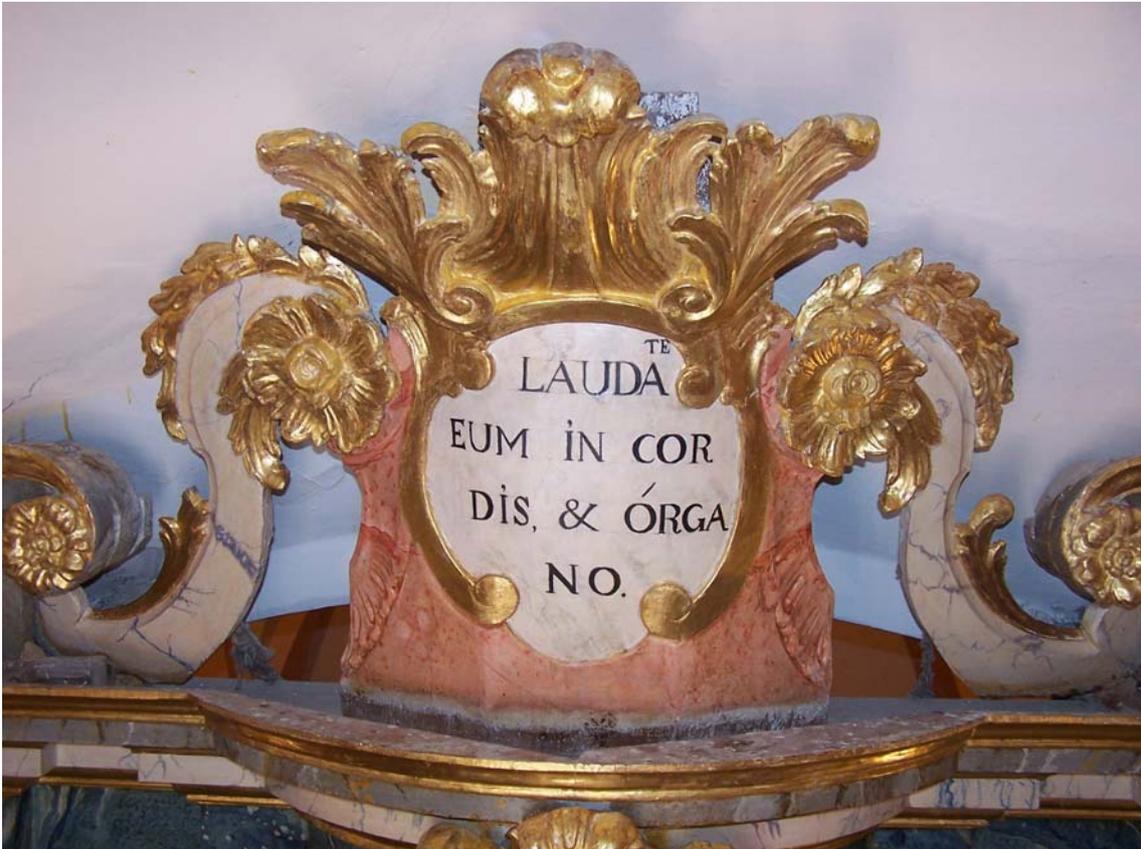
Fotografía final tras el proceso de restauración en el ático.

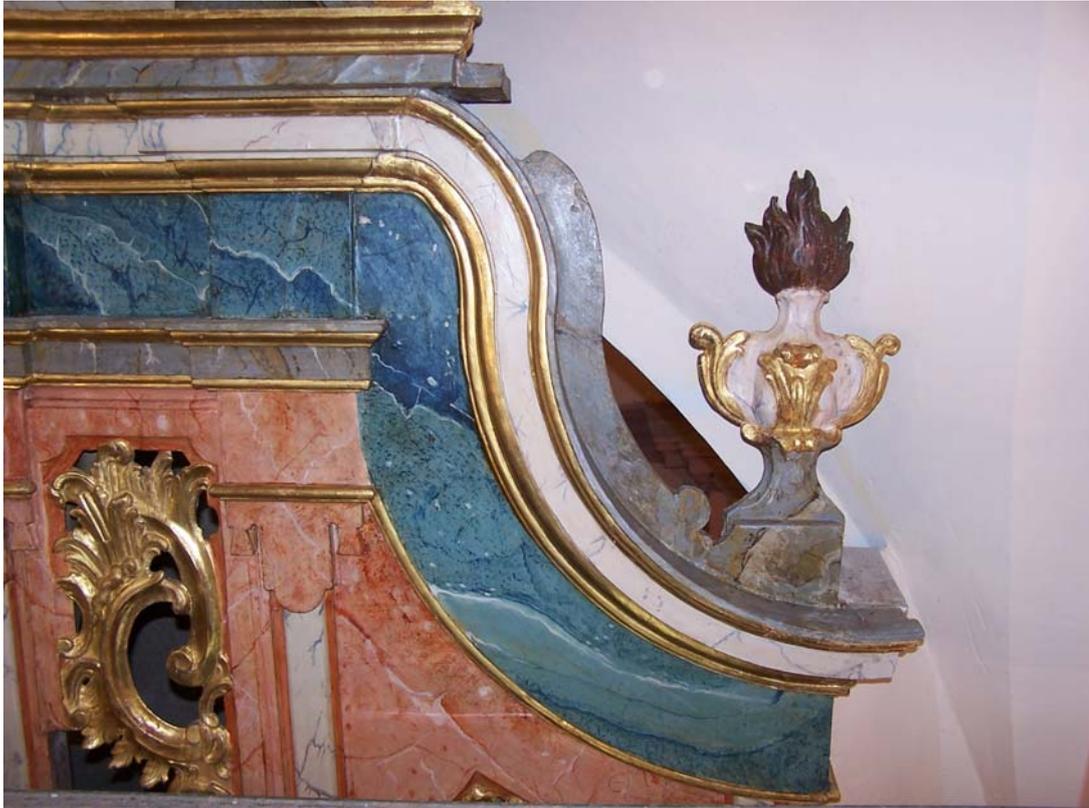
Fotografía del tercer cuerpo y el ático tras la restauración.

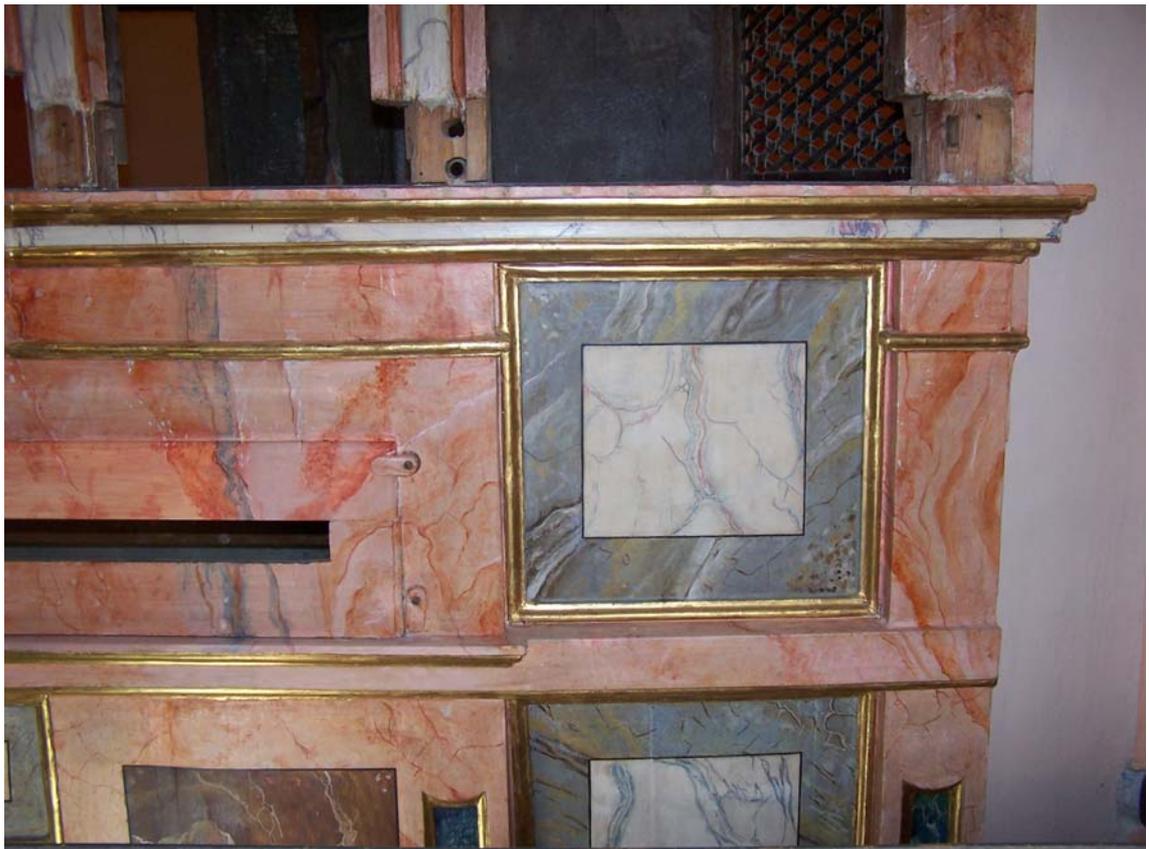
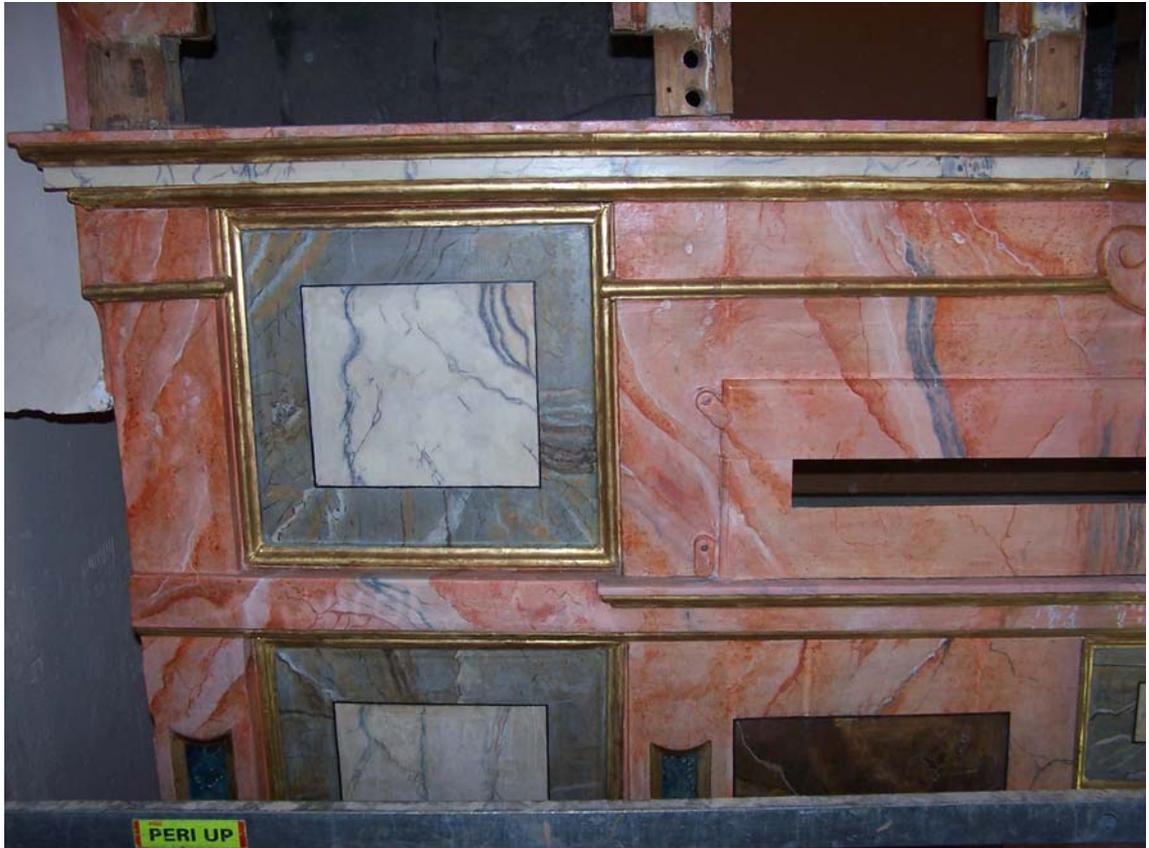
Fotografías del segundo cuerpo tras la restauración.
